ANÁLISIS ESTRUCTURAL DE FALLAS GEOLÓGICAS Y POTENCIALES DESLIZAMIENTOS EN ANCONCITO, PROVINCIA DE SANTA ELENA.

Kervin Chunga⁽¹⁾

RESUMEN

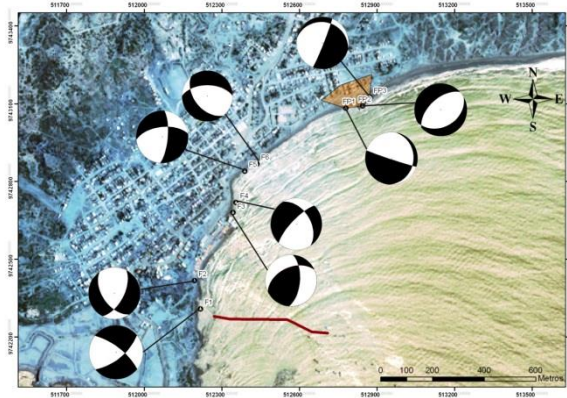
Figura 3. Imagen satelital de Anconcito analizada en plataforma GIS. Localización de estaciones de muestreos y representación de mecanismos focales para cada falla geológica individualizada durante la fase de geología de campo y exploración. La línea roja representa la distribución espacial de la escollera.

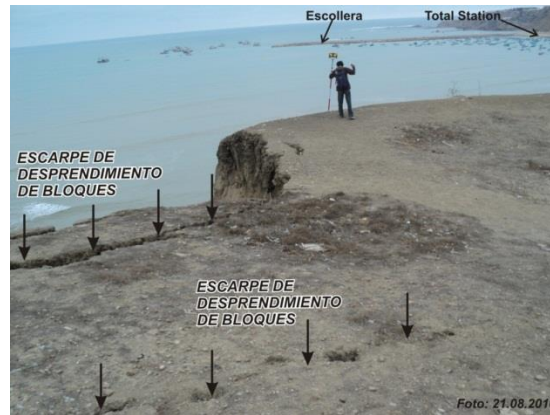
Figura 5. Evidencias de escarpes continuos de desprendimiento de bloques.

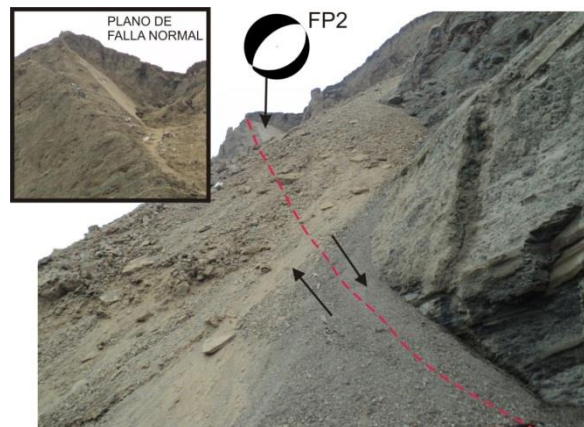
Figura 6. Evidencia de un plano de falla normal donde se desplazan lístricamente estratos rocosos.

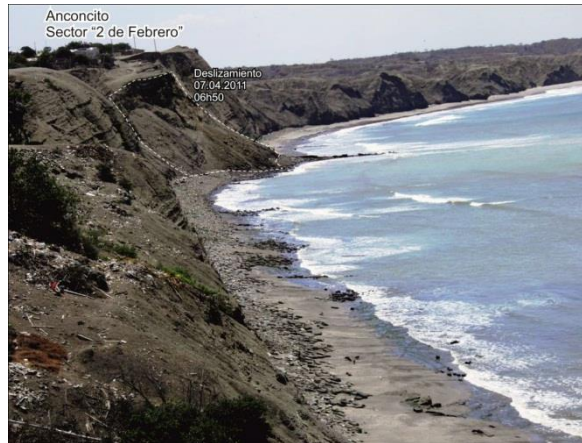
Como indicado en la primera sección de este informe, el 07 de Abril de 2011, a las 06h50, un nuevo deslizamiento aconteció en el sector “2 de Febrero”, la dimensión de deslizamiento es mayor que el ocurrido en mayo 2010 y el 12 de Agosto de 2010. En la Figura 7 se puede estimar la dimensión del material desprendido y su asentamiento al pie de acantilado.

Figura 7. Se puede observar la dimensión del deslizamiento hacia el pie del acantilado, en superficie es notable viviendas habitables que están dentro del área de influencia directa.

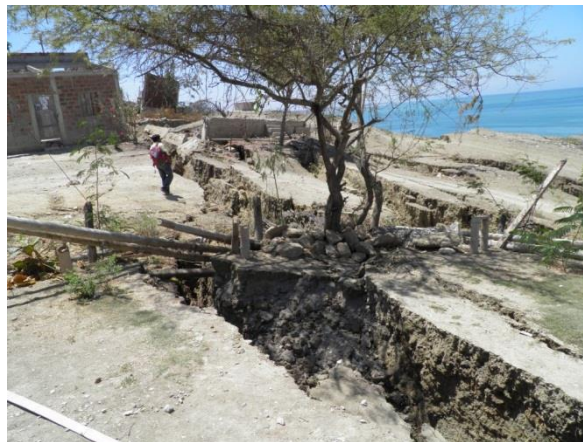
En la Figura 8, se puede observar el cambio brusco de la superficie del terreno, las dimensiones de la tasa de desplazamientos aún están en movimiento hasta alcanzar los niveles de “asentamiento”, las grietas visiblemente alcanzan los 10 metros de profundidad, sin embargo su tendencia estructural se acerca a la base del acantilado.

Figura 8. Grietas profundas alcanzan el metro de ancho y cerca de 10 metros de profundidad, producto del desprendimiento del 07.04.2011.

La delimitación del alcance de fractura o grieta no indica el límite más estable, como lo indicado en las bandas señaléticas en amarillo de “peligro”, al contrario es urgente establecer medidas adecuadas y salvaguardar algunas familias que habitan en el área crítica (indicada como área de influencia directa de este fenómeno geológico y señalada también en el informe de la UPSE de Agosto 2010).

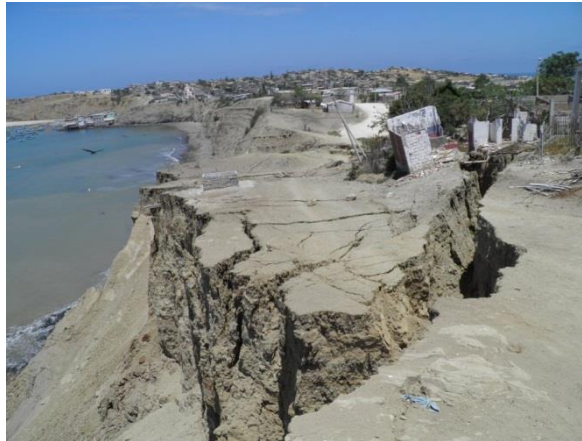
Figura 9. Vista panorámica mostrando la dimensión del desprendimiento del acantilado y el colapso de estructuras edilicias.

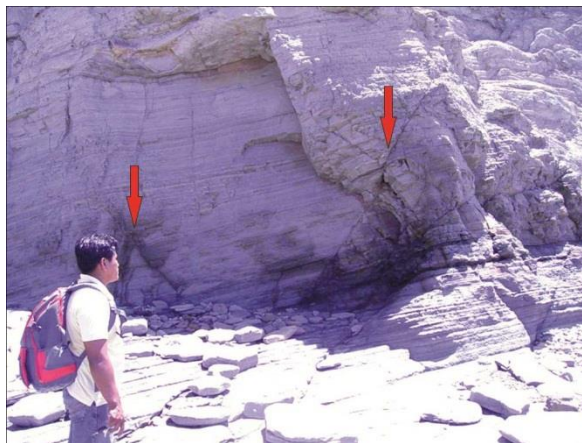
Hasta ahora han sido mencionado las evidencias y deformaciones del terreno en superficie, sin embargo son presentado también en este artículo, las evidencias de fracturas por tensión en la base del acantilado (Figura 5). Estas fracturas son consecuencia de la pérdida de resistencia del talud que asociado a la alta tasa de erosión marina que socava las paredes provocan una rápida inestabilidad y posterior colapso.

Figura 10. Fracturas por tensión en la base del acantilado.

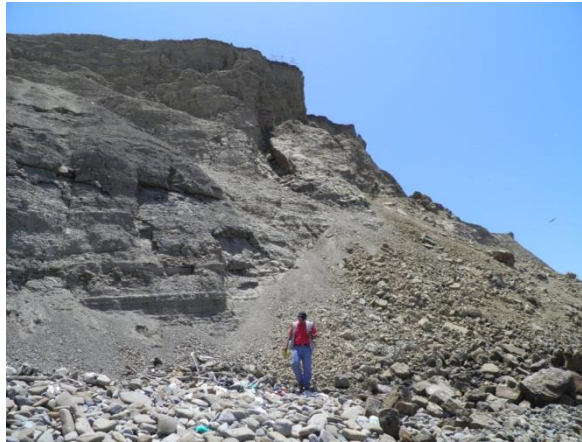
Figura 11. Material rocoso deslizado y desprendido en el sector “2 de Febrero”.

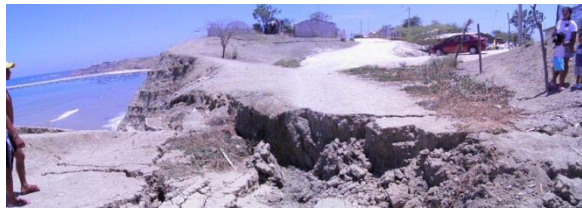
Figura 12. Vía o acceso vehicular construido en Agosto y Septiembre de 2010, la foto indica que la obra no tuvo planes de prevención y selección de sitios adecuadas para construcción vial.

Estudios geológicos que permitan delimitar sectores no apropiados para construcciones viales no han sido realizados para el sector “2 de Febrero”. Fenómenos de desprendimientos y deslizamientos de estratos rocosos ya eran evidentes en mayo a agosto del 2010, en el mismo lapso de tiempo se iniciaban los trabajos viales con maquinarias pesadas sin considerar la carga estática y vibraciones transmitidas en el terreno.
